## Vorken

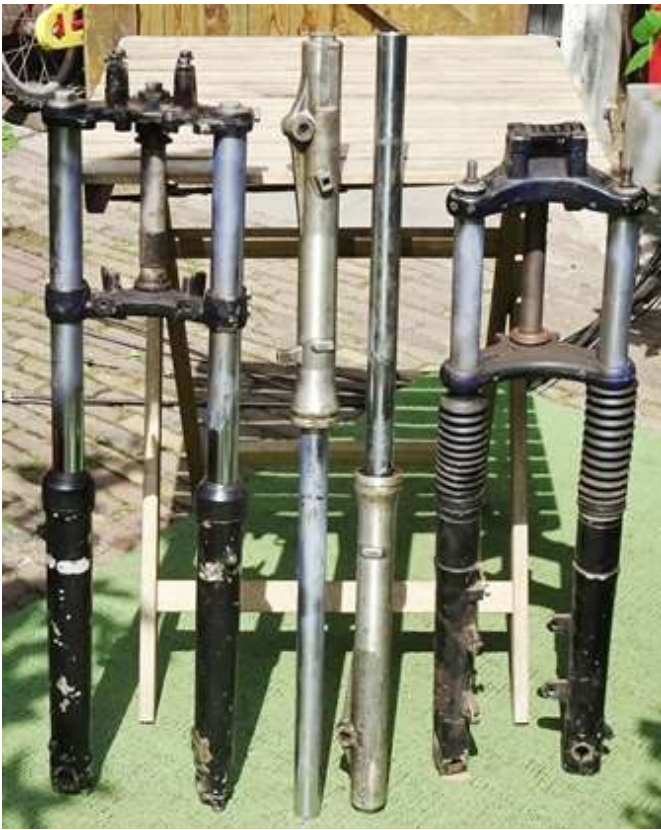
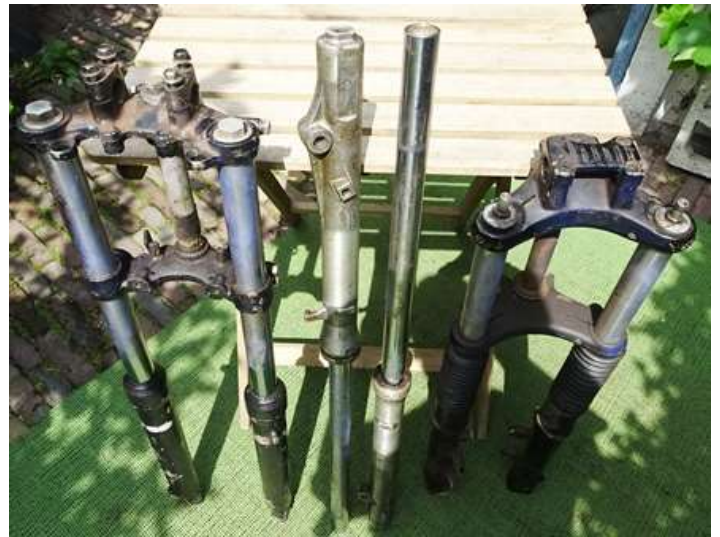
Linker vork lijkt OK,

De 2 poten in het midden hebben put-erosie op de glijvlakken

Rechtersvork heeft onderhoud nodig.
